Guide d'inspection des fondations en bois des ouvrages

Livrable du projet Pieux Bois 2010-2013

Application du protocole lors de l'inspection des fondations du viaduc ferroviaire des cent arches

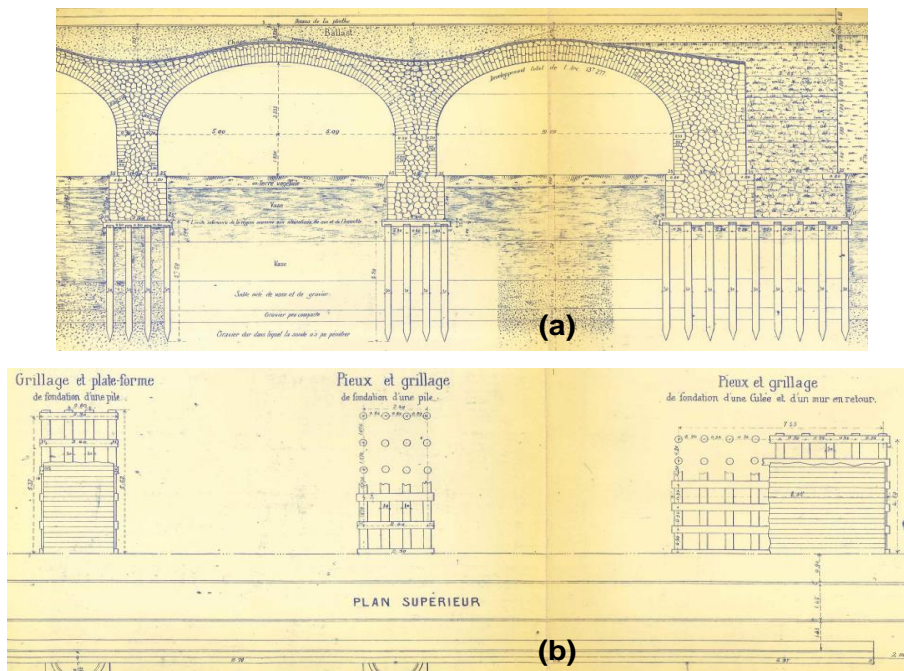
Figure 8. Coupe longitudinale des fondations (a) et vue en plan des fondations (b) (plans d'archives)

D'après les documents d'archives (Figure 8), les fondations de chaque pile seraient constituées d'un platelage en bois (pin) de 8 cm d'épaisseur situé à 2 m sous le terrain naturel de l'époque (1850). Le platelage reposerait sur un grillage en bois de 25 cm d'épaisseur. La largeur des longrines et des traverses serait égale à 30 cm. Le grillage serait fixé à 4 rangées de 11 pieux de 30 cm de diamètre et 5,20 m de longueur. Les pieux seraient espacés longitudinalement de 80 cm et transversalement de 1,1 m. La tête des pieux serait située dans les vases à 2,3 m de profondeur et leur pointe encastrée dans les graviers durs.

Les mesures relevées sur site fin 2011 ont montré que le terrain naturel était situé à 70 cm sous la naissance des voûtes, et non à 1,90 m comme l'indiquaient les plans d'archives du projet datés de 1850 (Figure 8).

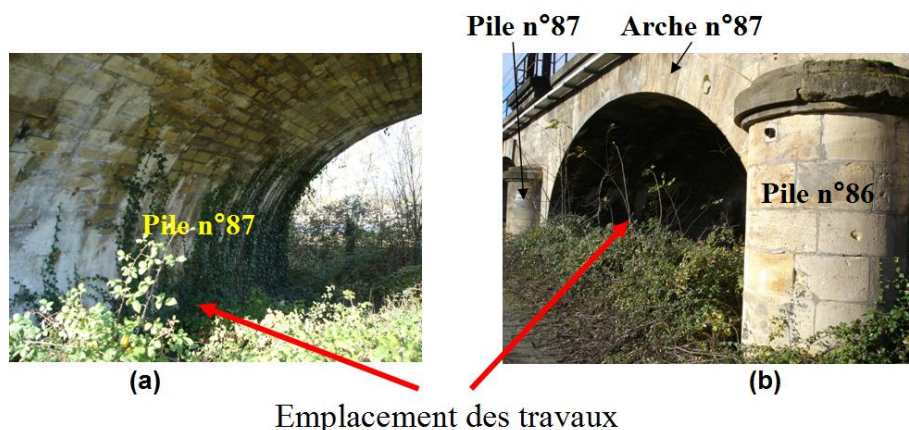
Figure 9. Photos de la pile n°87 (a) et de l'arche n°87 (b)

La fouille a été réalisée sous l'arche n° 87 du viaduc. Cette arche a été retenue pour effectuer les travaux car elle était facile d'accès pour la pelle mécanique et sa structure ainsi que celles des piles et arches l'encadrant (n°88 et n°86) ne présentaient, d'après les précédents rapports d'inspection, que des désordres minimes au niveau de la voûte (Figure 9).

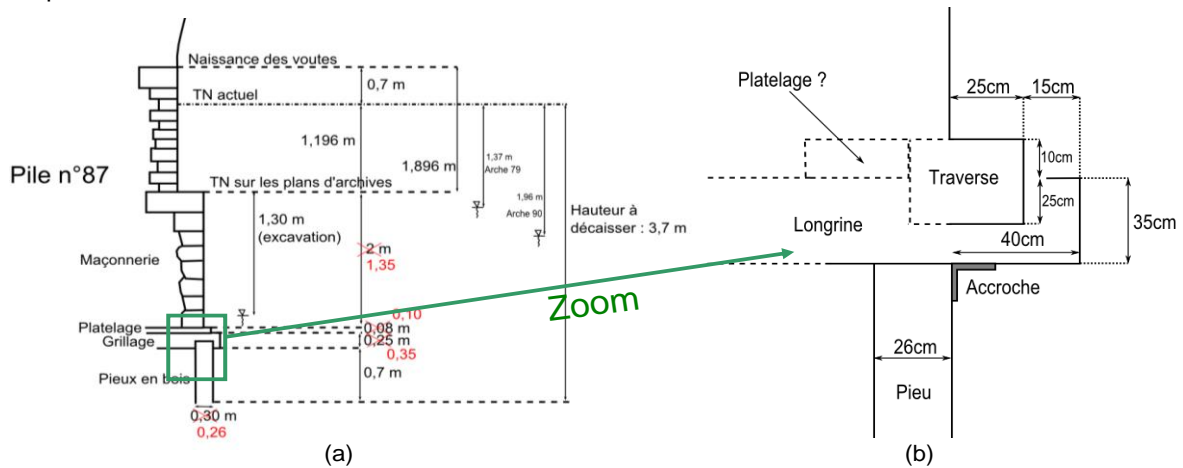
Figure 11. Coupe de terrain au droit de la pile n°87 (a) et zoom sur le platelage, le grillage et les pieux (b)

La Figure 11 montre que les dimensions inscrites sur les plans d'archives datés de 1850 diffèrent peu des mesures relevées sur site, attestant ainsi de leur fiabilité. Cependant, le nombre de rangées de pieux par pile n'a pas pu être vérifié. Le platelage en bois situé sous la maçonnerie (Figure 11b) n'était pas accessible.

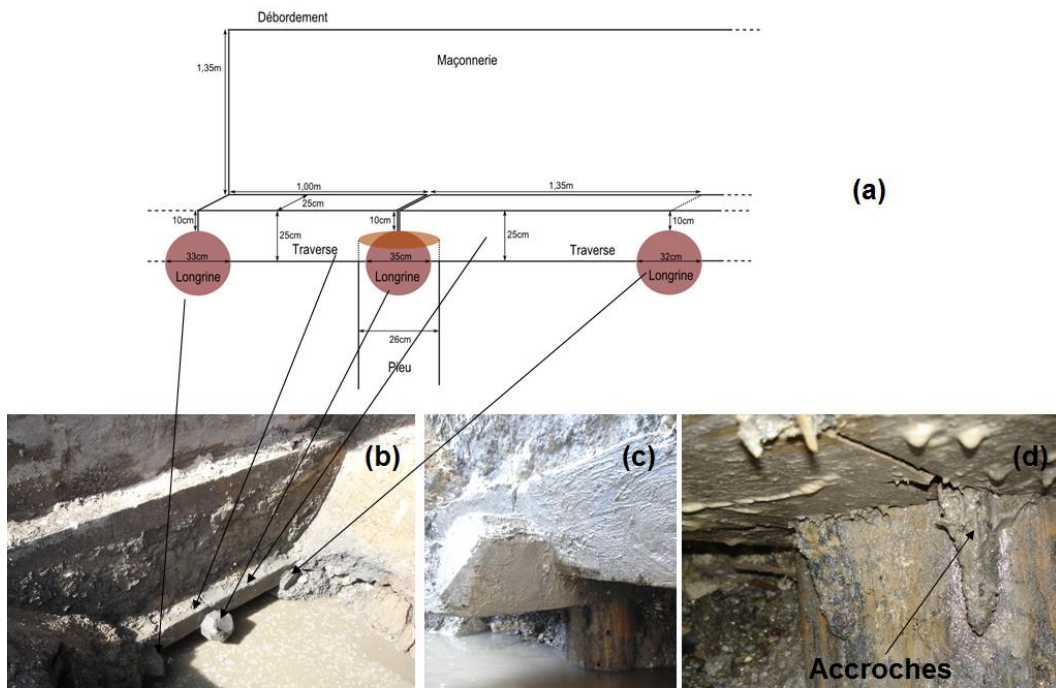
Figure 12. Vue de face de la fondation (a) et photos prises sur sites (b, c et d)

On retrouve, sur la Figure 11 et la Figure 12, les caractéristiques des fondations constituées de pieux en bois surmontés d'un grillage et d'un platelage. Les pieux en bois et les traverses du grillage ont été solidarisés avec des accroches (Figure 12d).

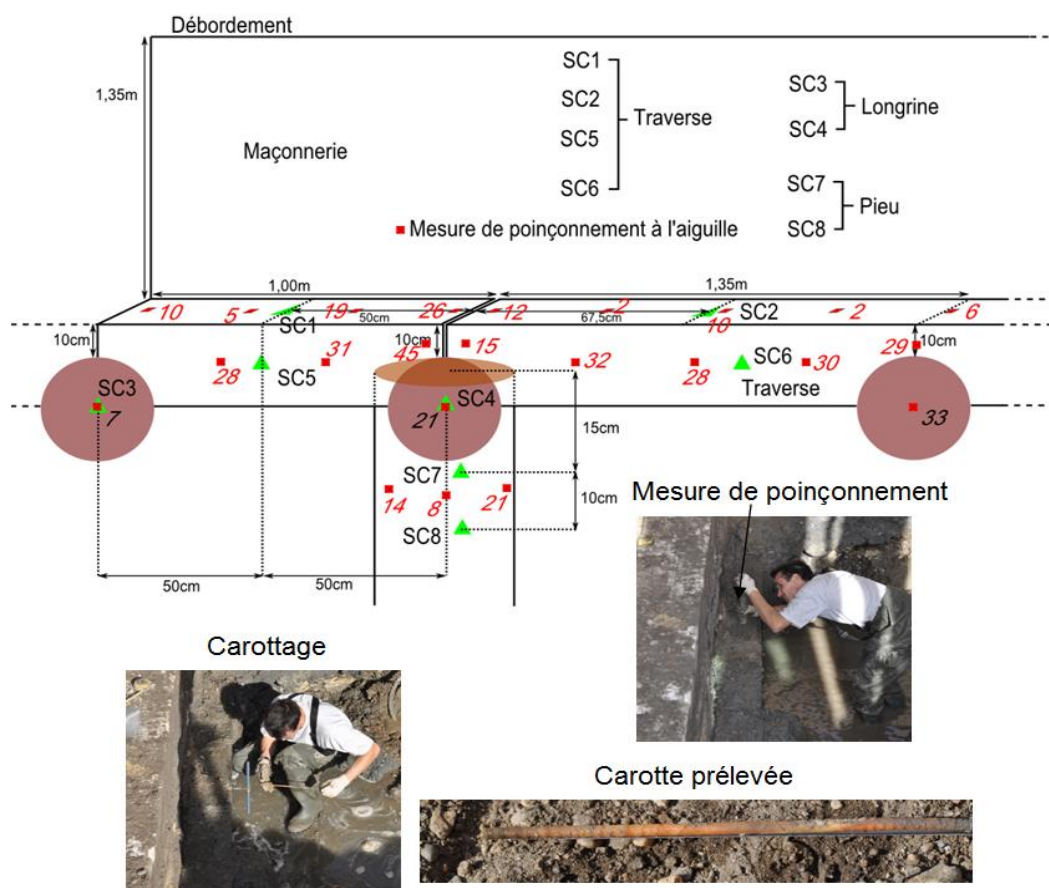
Figure 13. Plan d'implantation des tests de poinçonnement à l'aiguille et des prélèvements des carottes

23 mesures de poinçonnement à l'aiguille ont été réalisées et 8 carottes prélevées. Les résultats des mesures et de l'analyse des carottes sont présentés par la suite.

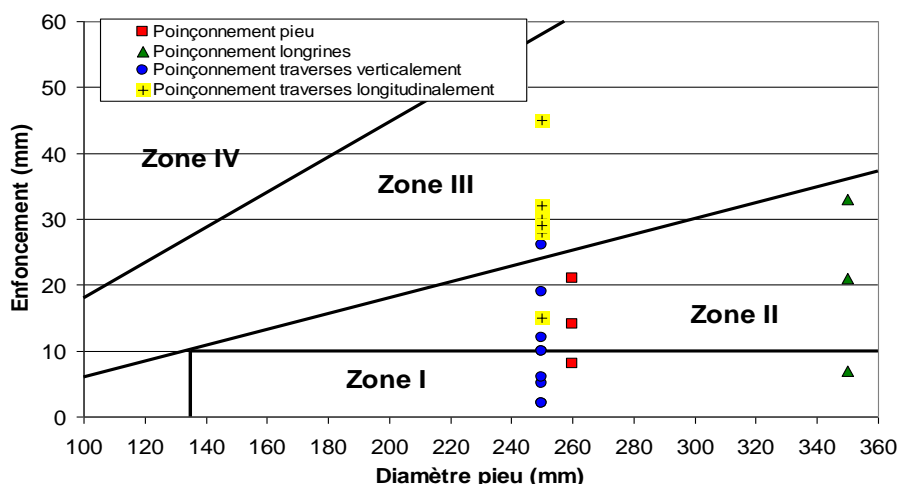
Figure 14. Compilation des mesures de poinçonnement sur l'abaque du protocole d'inspection hollandais

Au vu des résultats présentés sur la Figure 14, les mesures d'enfoncement de l'aiguille réalisées sur le pieu et les longrines se situent dans les zones I et II. Ces résultats permettent d'affirmer que ces deux éléments ne sont pas (ou peu) dégradés.

A l'inverse, les résultats des poinçonnements effectués sur les traverses diffèrent en fonction de la direction des mesures : les mesures réalisées verticalement se situent dans les zones I et II (seule une mesure se situe dans la zone III) et laissent penser que le bois n'est pas (ou peu) dégradé. Les mesures effectuées longitudinalement se situent majoritairement dans la zone III, caractéristique d'un bois dégradé.

Cette campagne d'essais montre donc que le pieu et les longrines du grillage ne sont pas (ou peu) dégradés, contrairement au bois des traverses, dont l'état de dégradation est variable selon la direction des mesures.

Les différences observées lors des mesures de poinçonnement sur les traverses pourraient être dues à l'équarrissage des traverses, dont l'épaisseur d'aubier diffère dans les directions longitudinale et transversale. Cependant, le protocole s'appliquant sur l'axe radial des pieux en bois, les autres configurations (mesures de poinçonnement sur les traverses et les longrines) sont probablement moins bien cernées par l'abaque.

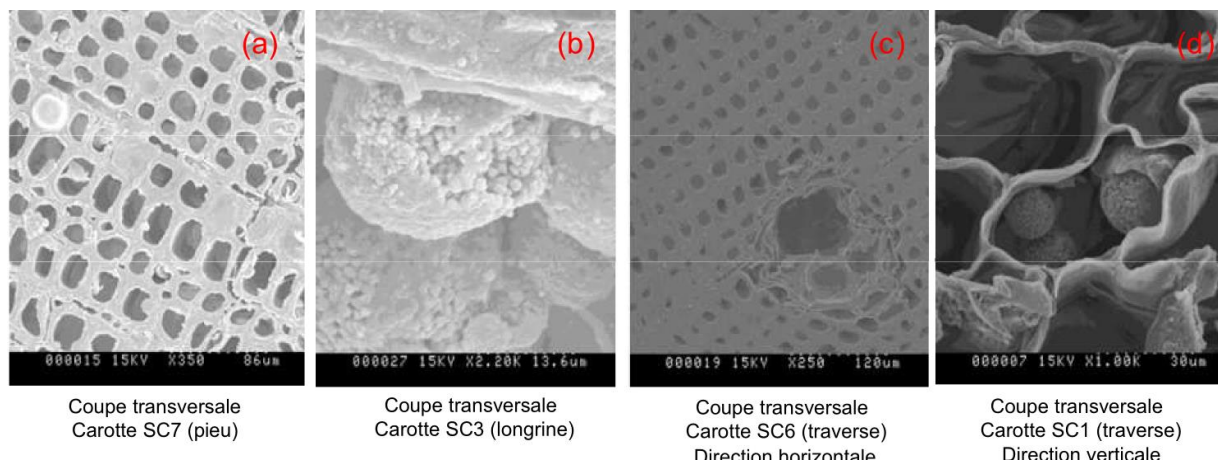
Figure 15. Coupe transversale des carottes SC7 (a), SC3 (b), SC6 (c) et SC1 (d)

Le bois des pieux (carottes SC7 et SC8) n'a pas été dégradé au niveau anatomique. Aucune présence de micro-organisme n'a été décelée (Figure 15a).

Au contraire, le bois des longrines (carottes SC3 et SC4) a été très dégradé au niveau anatomique (Figure 15b). La fissuration des parois en attestent. Des développements filamenteux ont été observés et pourraient correspondre à des bactéries. Enfin, aucun développement fongique n'a été décelé.

Le bois des traverses dans la direction longitudinale (carotte SC6) a été peu dégradé au niveau anatomique (Figure 15c), contrairement au bois dans la direction verticale (carotte SC1) (Figure 15d). Les parois ont été érodées en surface et creusées en tunnels. Aucun développement fongique n'a été détecté, mais des bactéries se sont probablement développées.

- Les pieux en bois du viaduc des cent arches sont pérennes. Le grillage présente un état de dégradation avancé. Néanmoins, les risques de ruine de l'ouvrage par rupture du grillage sont faibles dans la mesure où les dégradations biologiques des traverses et des longrines sont antérieures à l'auscultation des fondations. Une surveillance de l'ouvrage à long terme (analyse des fissures de la maçonnerie, déchaussements de blocs, pose éventuelle d'inclinomètre) et du drainage des parcelles agricoles mitoyennes qui pourrait provoquer un rabattement de la nappe et une reprise des dégradations est néanmoins recommandée.
