Projet Pieux Bois

Rapport général

Septembre 2013

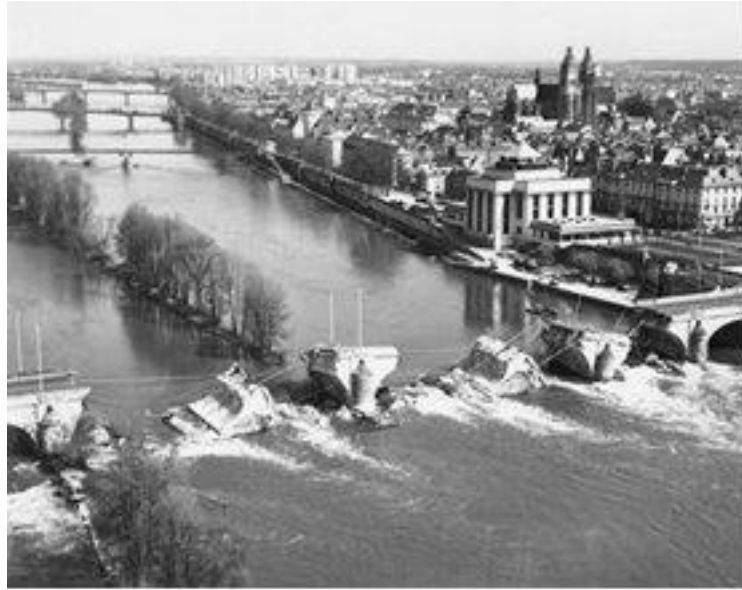
Figure 2 : Pont Wilson à Tours, 1978. Effondrement du tablier dû à un affouillement des piles.

Malgré un parc français important d'ouvrage bâtis sur pieux bois, le retour d'expérience est faible et non capitalisé sur la portance résiduelle et la dégradation de ces ouvrages. On citera à titre d'exemple le choc vécu lors de l'effondrement du pont de Tours dû à la dégradation des pieux consécutive au creusement du lit par extraction des matériaux entraînant l'abaissement du niveau d'eau de la Loire. Choc qui n'a pas été vraiment suivi de développement d'expertise durable (SETRA-LCPC, 1980).

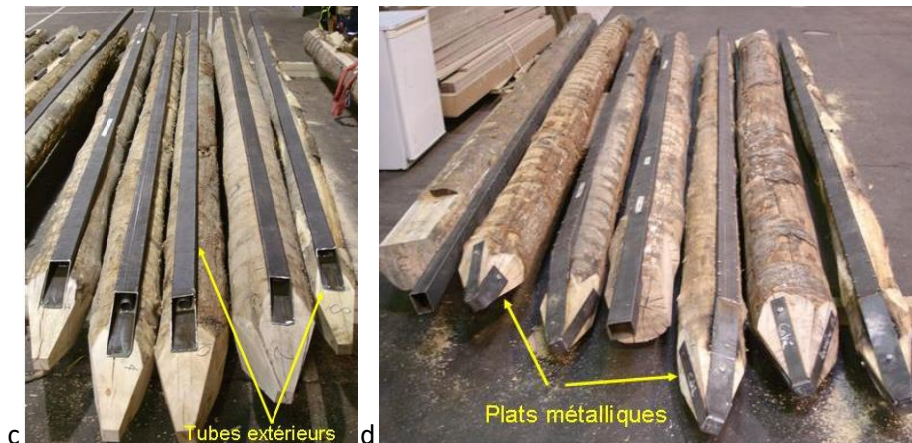
Figure 4 : Mise en palce de l'instrumentation : (a) saignée dans les pieux, (b) fixation des tubes sur les pattes, (c) fixation des tubes extérieurs dans la saignée, (d) protection de la pointe à l'aide de plats métalliques

Ils sont également l'occasion de tester des méthodes de mise en œuvre des dispositions constructives et ici plus particulièrement un dispositif d'instrumentation innovant conçu conjointement par L'IFSTTAR et le LERMAB (Figure 4).

L'objectif de l'instrumentation des pieux en bois est de mesurer à différentes profondeurs le raccourcissement élastique du pieu en fonction de la charge appliquée en tête (Bustamante et Jézéquel, 1989). La valeur du raccourcissement permet, via le module d'Young de chaque pieu, de déterminer la charge reprise par chaque tronçon du pieu et donc le frottement latéral entre le pieu et le sol à différentes profondeurs. La non-linéarité et la conicité naturelle du pieu, mêlées aux difficultés que représentent la fixation du tube en acier au bois rendent l'emploi de la méthode habituellement utilisée difficile. Un dispositif d'instrumentation à l'aide d'extensomètres amovibles spécifique aux pieux en bois a donc été élaboré de A à Z.

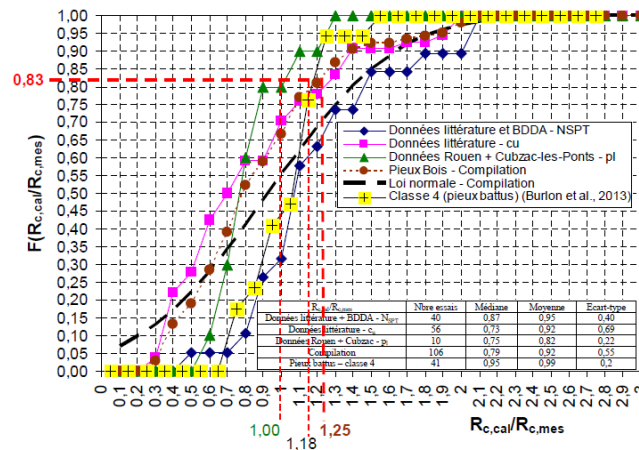
Figure 7 : Fonction de répartition de $R_{c,cal}/R_{c,mes}$ pour les pieux en bois

La Figure 7 illustre l'étude des ratios entre les portances limites calculées et mesurées des pieux permettant de « masquer » les incertitudes liées aux mesures expérimentales et à la séparation des termes de pointe et de frottement. Le coefficient de modèle global $\gamma_{R;d1, \text{pieu bois}}$ relatif aux pieux en bois est déterminé à partir de l'étude statistique des ratios $R_{c,cal}/R_{c,mes}$ (Figure 23). La portance limite des pieux est calculée à partir des valeurs des coefficients $\alpha_{\text{pieu bois}}$ et $k_{p,\text{pieu bois}}$ déterminées lors des essais sur sites et de la base de données collectées, présentés en §4.

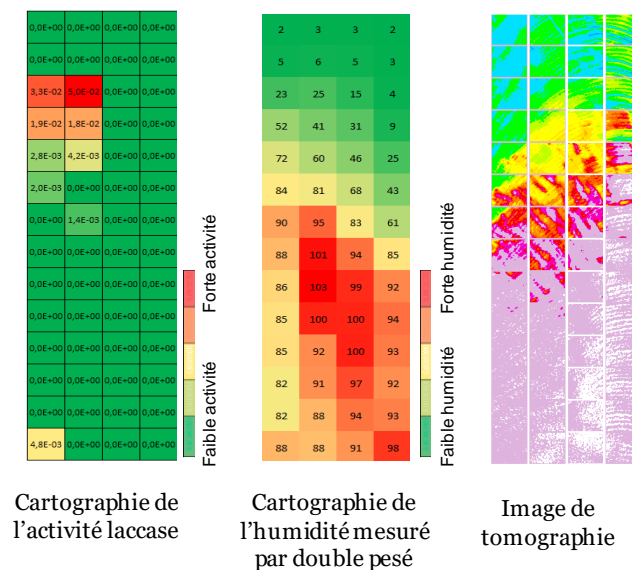
Figure 11 : Comparaison des images de tomographie avec les zones d'activités enzymatiques.

Afin d'évaluer les cinétiques de dégradation de ces différentes essences ainsi que les altérations mécaniques qui en découlent une combinaison d'approches a été développée dans le cadre du projet afin de pouvoir mesurer différents paramètres en conditions semi-contrôlées de dégradation. Les évolutions de perte de masse, de densité, d'humidité ont été suivies lors de la dégradation d'éprouvettes de hêtre de chêne et de pin sylvestre afin de les relier à la perte de résistance mécanique. Cette dernière a été évaluée en utilisant la compression axiale et les efforts de perçage utilisés par le résistographe. Les résultats obtenus montrent une bonne corrélation entre les méthodes de laboratoire et de terrain validant ainsi le résistographe comme méthode d'analyse. La perte de résistance mécanique est également corrélée positivement à la perte de masse lorsque cette dernière peut être mesurée de manière significative. La densité déterminée par tomographie rayons X est un bon indicateur de perte de masse. Nous avons également transféré ces mesures à l'échelle du pieu en conditions de dégradation. Une approche de biochimie a été développée afin de i) pouvoir déterminer une activité biologique en dessous du seuil de détection des méthodes conventionnelles et de ii) déterminer de manière précoce le type de dégradations causées. La combinaison de ces différentes méthodes nous a permis d'établir une cartographie tridimensionnelle des zones de risque dans les pieux.

Nous avons ainsi montré que la combinaison de mesures au résistographe et des activités enzymatiques permet, en tenant compte de l'humidité et de la densité du bois, de rendre compte avec une grande précision de l'état de dégradation et de l'activité biologique présents dans les pieux. Les données acquises devraient permettre à court terme l'élaboration d'un modèle de dégradation des pieux de fondation.
