Projet Pieux Bois

Généralités sur les pieux en bois et état de l'art des méthodes de construction des fondations

Septembre 2013

Livrable du projet Pieux Bois 2010-2013

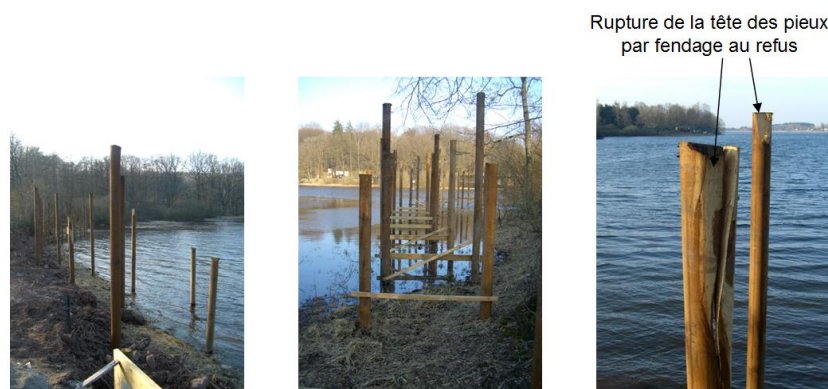
Figure 8. Construction d'un belvédère piéton dans la commune de Sanchev (Vosges)

Les pieux sont également mis en œuvre dans les constructions des berges de canaux, des quais et servent de protection contre les phénomènes d'affouillement. De nombreuses passerelles et belvédères piétons sont aussi fondés sur des pieux en bois, puis construits avec ce même matériau pour des raisons esthétiques : les pieux sont généralement fichés dans le sol à l'aide de vibrofonçeurs (pneumatiques ou hydrauliques) ou de pelles mécaniques jusqu'au refus (Figure 8).

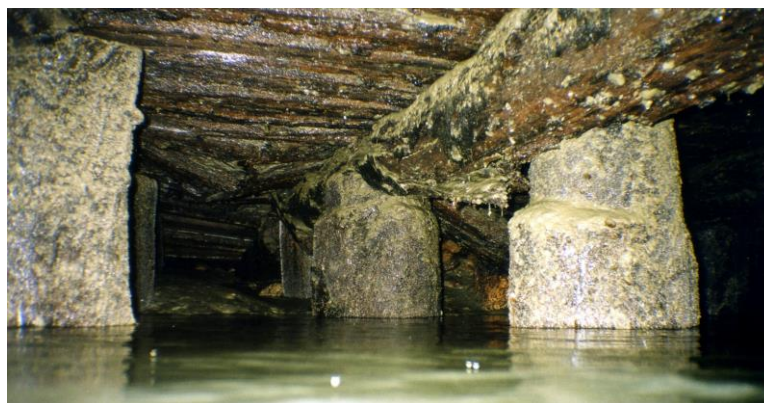
Figure 9. Exemple de détérioration du platelage en hêtre sous les quais du Grand Port Maritime de Rouen

Plus généralement, le dragage intensif des alluvions et sédiments des cours d'eau et des fleuves afin d'augmenter les tirants d'eau des bateaux a entraîné des rabattements de nappes et de niveaux d'eau importants. Suite à ces rabattements inconsidérés, des zones de marnage sont apparues et ont conduit localement à la dégradation fongique des platelages et des têtes des pieux des ouvrages. Ce phénomène a notamment été observé au niveau des quais du Grand Port Maritime de Rouen, sous lesquels le platelage et les têtes des pieux en hêtre se sont dégradés suite à l'abaissement du niveau de la Seine de plus d'un mètre (Figure 9).

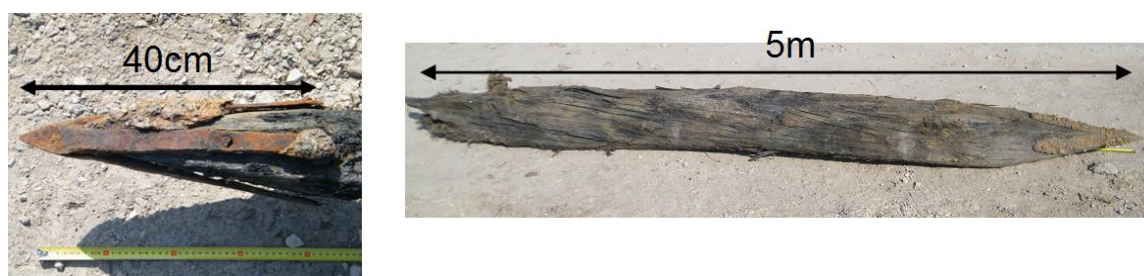
Figure 32. Pieux provenant d'une ancienne digue de la Saône (1673)
