Guide d'inspection des fondations en bois des ouvrages

Livrable du projet Pieux Bois 2010-2013

Application du protocole lors de l'inspection des fondations du viaduc ferroviaire des cent arches

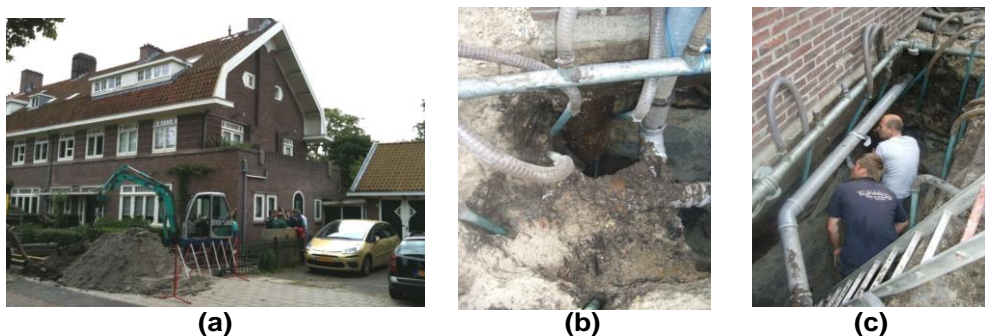
La fouille est réalisée autour de la fondation (Figure 1a) et doit posséder un rayon minimum égal à 1 m. Les pieux sont déterrés sur les 50 premiers centimètres. Un système de pompage est généralement mis en place afin de rabattre le niveau de la nappe pendant la durée de l'opération (Figure 1b et Figure 1c).

Figure 1. Vue d'ensemble d'une maison inspectée aux Pays-Bas (a), système de pompage (b) et inspection des fondations (c)

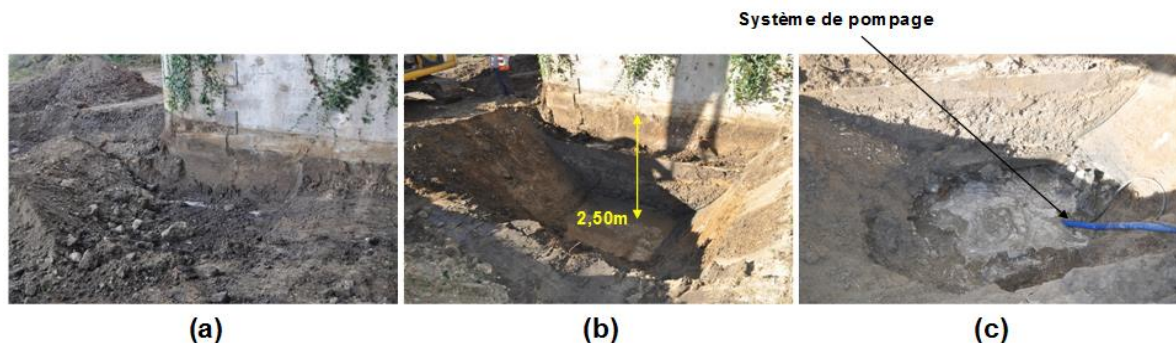
Le terrain a été excavé sur 3,70 m de hauteur au droit de la pile. Les pentes de la fouille étaient de l'ordre de 3 : 2 (Figure 10a et Figure 10b). L'objectif initial de la fouille était de déterrer trois têtes de pieux sur une hauteur de 70 cm. Le niveau de la nappe se situant à 2,50 m sous le terrain naturel, un système de pompage a été mis en place afin de le rabattre au maximum (Figure 10c).

Figure 10. Réalisation de la fouille (a et b) et système de pompage (c)
